2024 年 3 月 13 日 改訂

2016 年 8 月 19 日 作成

## エアエッセンス／VR-40・VR-40S をご愛用のお客様へ

### 【接続用電源コード及びインレット部廃止に伴う部品無償交換のお知らせ】

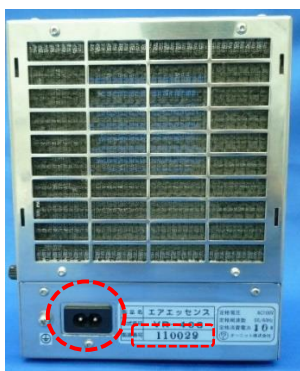
※変更前

・インレット部及び製造番号の確認

インレット内部に水溶性の汚れが染み込んで中に入ること、トラッキングを引き起こす場合があります。

梅雨頃、湿度の高い時期や温度差によって本体周りに発生した結露が汚れと混ざって、インレット部の隙間に入ることが原因です。
